KOPFSCHMERZEN

Wenn man es hört, ist es zu spät: Ein abgerissenes Ventil hinterlässt in einem Alu-Zylinderkopf hässliche Spuren. Verloren ist er deswegen noch nicht.

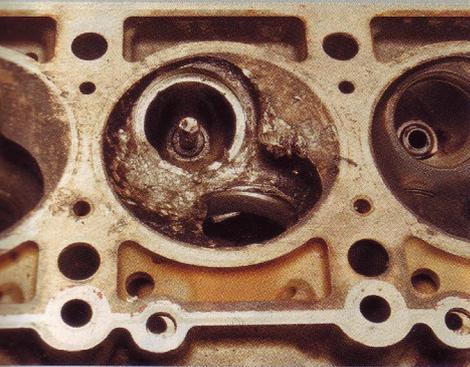
Nach der üblen Folter mit einem abgerissenen Ventil und zerbrochenen Sitzringen zeigt sich der weiche Aluminiumkopf sehr mitgenommen: Der halbkugelförmige Verbrennungsraum ist weit gehend zerstört. In der Führung steckt noch der Rest des gebrochenen Ventilschafts

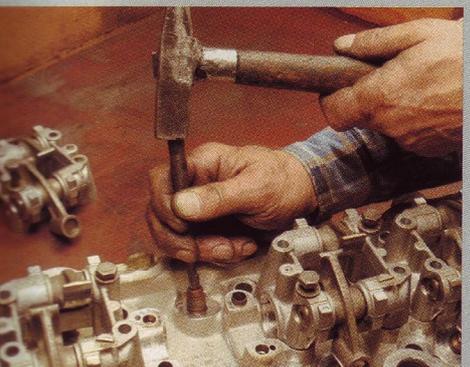
Ein paar leichte Schläge genügen meist, um den Rest des Ventilschafts aus der Führung zu treiben. Auch nur leicht gekrümmte Ventile haben immer ihre Spuren in den Führungen hinterlassen. Deren Austausch ist somit bei einer Zylinderkopfüberholung unumgänglich
