KOPFSCHMERZEN

Wenn man es hört, ist es zu spät: Ein abgerissenes Ventil hinterlässt in einem Alu-Zylinderkopf hässliche Spuren. Verloren ist er deswegen noch nicht.

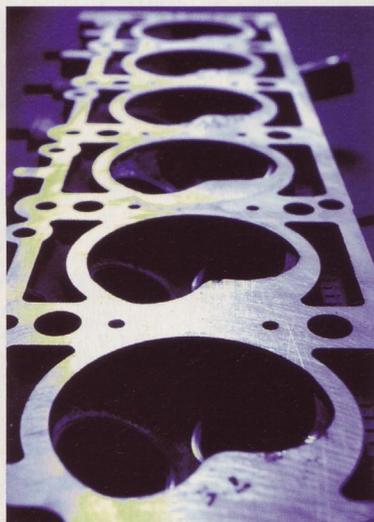
Nach der üblen Folter mit einem abgerissenen Ventil und zerbrochenen Sitzringen zeigt sich der weiche Aluminiumkopf sehr mitgenommen: Der halbkugelförmige Verbrennungsraum ist weit gehend zerstört. In der Führung steckt noch der Rest des gebrochenen Ventilschafts

Beginn der Arbeiten wird der Kopf gereinigt und gestrahlt, anschließend egalisiert eine Fräse alle Grate. Besonders wichtig ist das langsame Erhitzen des Metalls in einem Ofen auf rund 180 Grad. Speziell Aluminiumlegierungen reagieren empfindlich auf Temperaturdifferenzen, wie sie beim Schweißen auftreten.

Das Schweißen selbst erfolgt in zwei Schritten. Zunächst wird die beschädigte Fläche verschmolzen. Ältere Aluminiumlegierungen, die über einen geringeren Siliziumanteil als neuzeitliche Köpfe verfügen, bereiten dabei mehr Probleme. Schweißer ohne Erfahrung verzweifeln schnell: Ständiger Druck und Hitze haben Öl und Verbrennungsrückstände über Jahre in das Gussmaterial eingebrannt. Beim

Vor dem Auftrag des neuen Aluminiums wird die verschmolzene Fläche gründlich mit einer Stahlbürste von den Ablagerungen gereinigt. Schicht für Schicht wächst dann die Schicht wieder in die Höhe.
